A B R I L 2 0 2 1

Investigación, Innovación y Desarrollo

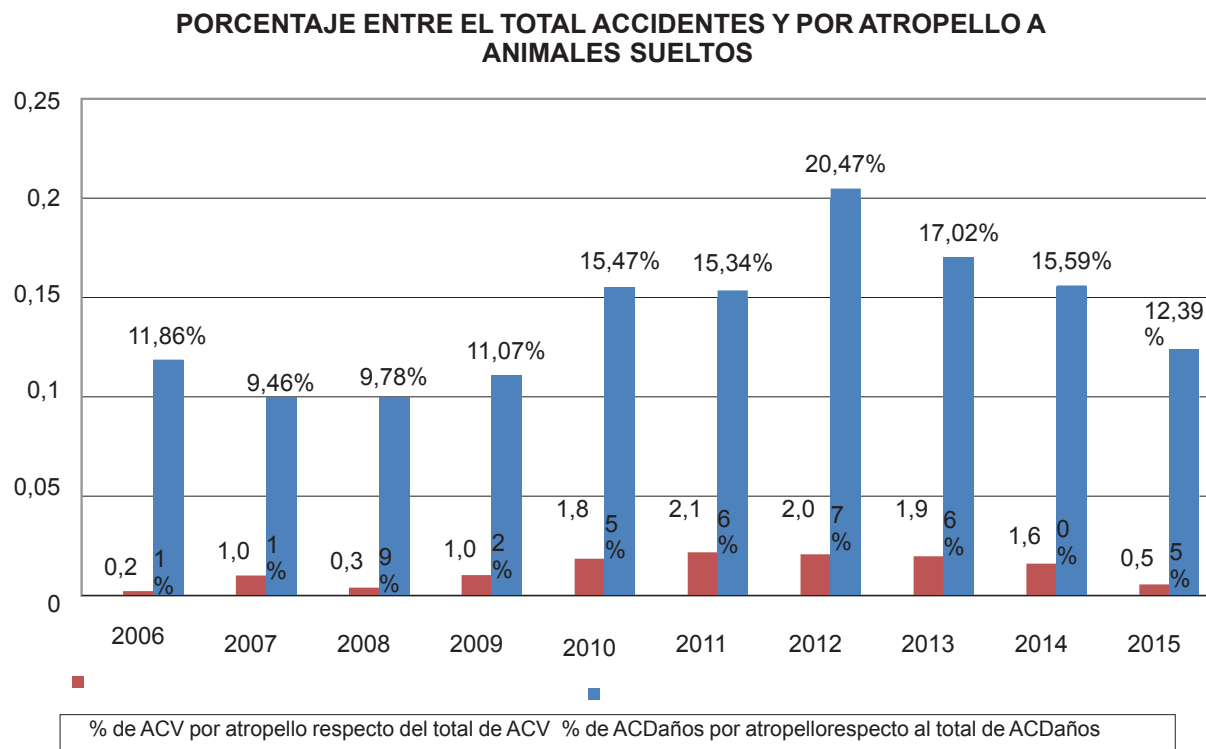
Figura 3. Relación entre porcentajes de ACV por atropello respecto al total de ACV y AC Daños por atropello respecto al total de AC Daños.

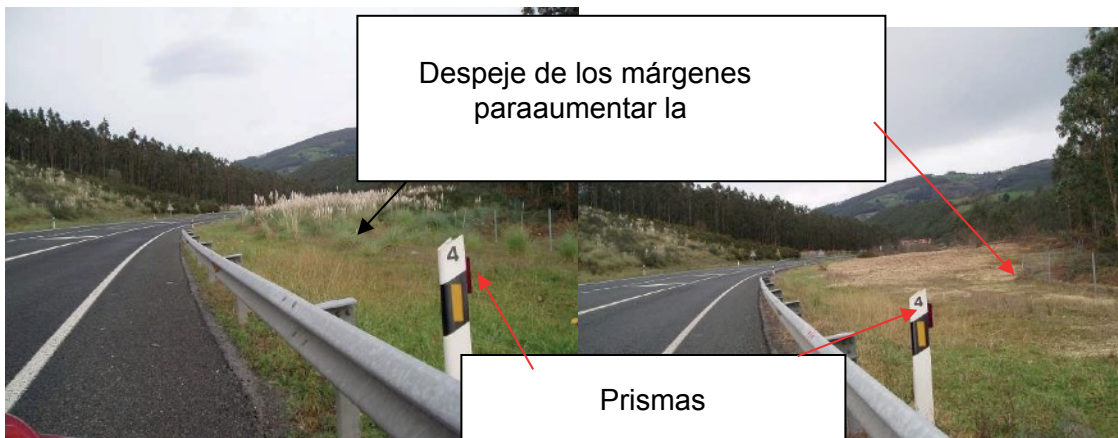
Fig. 6. Medidas de actuación histórica y actual.

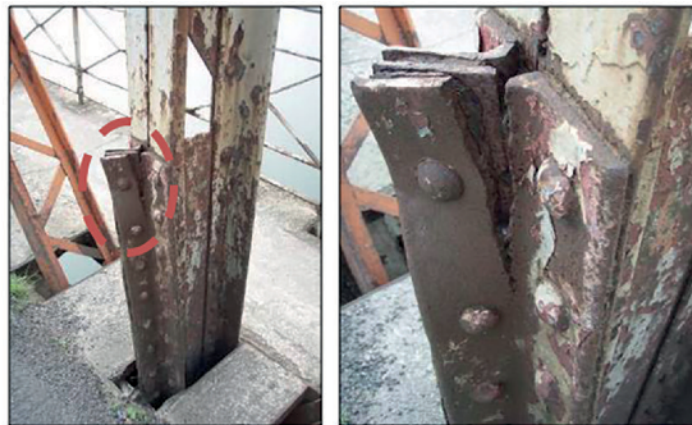
Figura 28 y 29. Rotura por impacto de cartela en margen derecho de vano nº3.

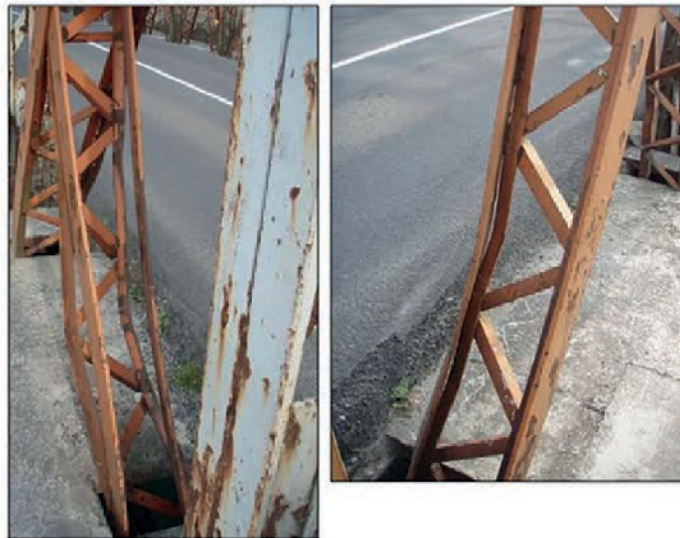
Figura 30 y 31. Rotura por impacto de cartela en margen derecho de vano nº3.

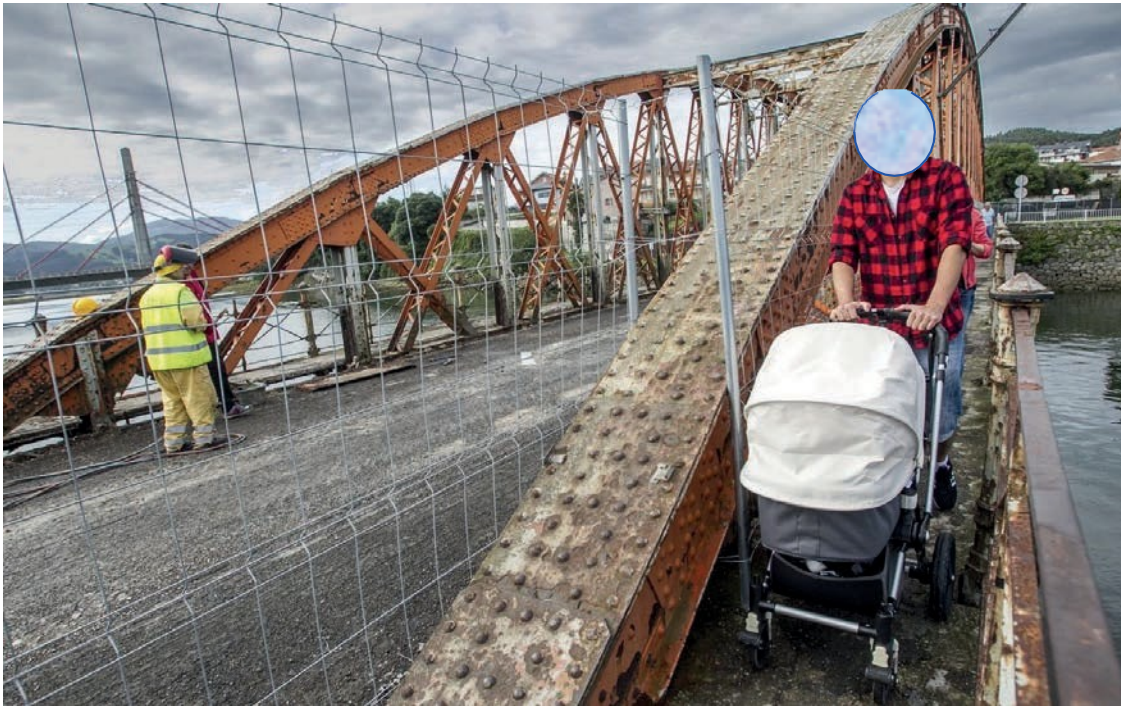
Figura 32 a. Sección transversal de la acera antigua (antes de junio de 2016) del puente metálico sobre la ría del Asón (Treto). Fuente: <http://www.eldiariomontanes.es/fotos/castro-oriental/201602/06/rehabilitacion-puente-treto-30123258455319-mm.html?edition=#>
